盐源县人民医院

新增数字减影血管造影 X 射线装置使用项目

竣工环境保护验收监测报告

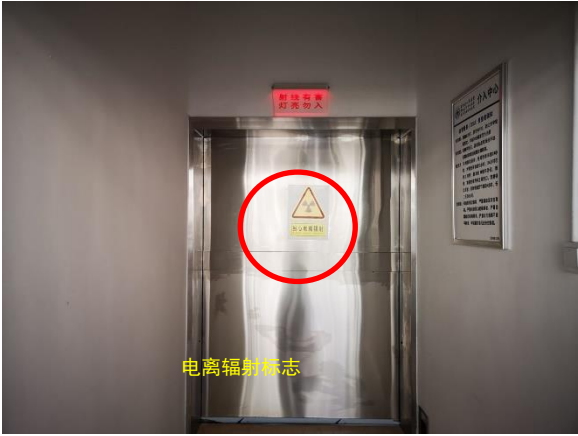
图 4-2 本项目电离辐射警示标志

本项目 DSA 机房门上粘贴有当心电离辐射警告标志，机房入口处设置有工作状态指示灯，符合《电离辐射防护与辐射源安全基本标准》（GB 18871-2002）

的电离辐射警告标志的要求，当心电离辐射警告标志和工作状态指示灯见图 4-2 和图 4-3。

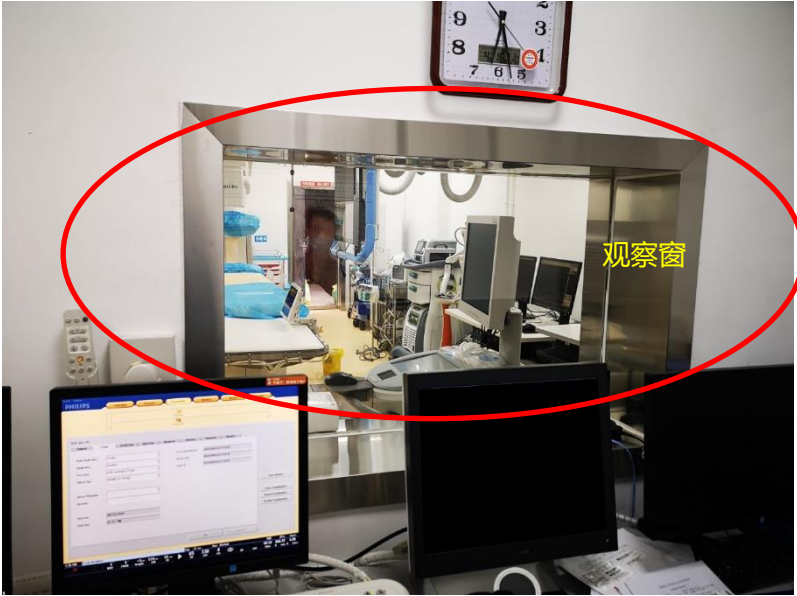
图 4-4 本项目监视装置

本项目 DSA 机房正面设置有观察窗，可直接观察到检测室内任何角落。监视装置见图 4-4。

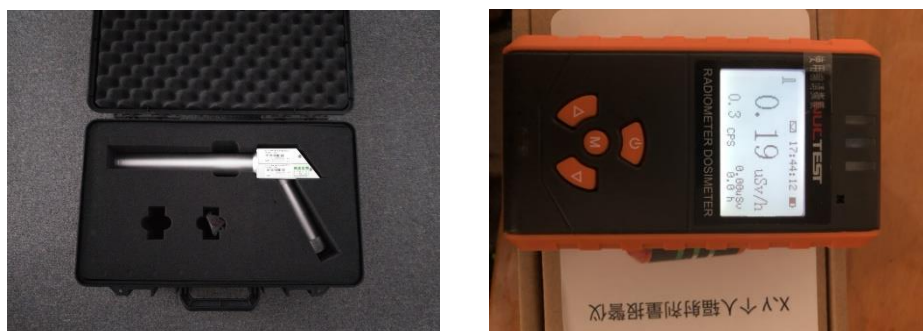
图 4-6 本项目辐射监测仪和个人剂量报警仪

盐源县人民医院为本项目配备张立、米建华、沈文杰等 13 名辐射工作人员，其中张立、米建华、沈文杰于 2018 年 11 月参加了四川省环境保护厅辐射安全与防护培训班培训学习，并且考核合格，合格证均在有效期内（名单见表 4-1），13 名辐射工作人员于 2019 年 5 月参加了盐源县卫生和计划生育监督执法大队组织的 2019 年度盐源县放射工作人员防护及相关法律法规知识培训，并经考试合格；13 名辐射工作人员于 2019 年 4 月进行了健康检查（在有效期内）。放射工作人员的个人剂量已委托四川省瑜仁嘉卫生技术服务有限公司进行监测。建立个人职业健康监护档案和个人剂量档案。盐源县人民医院已为本项目配备辐射监测仪 1 台，个人剂量报警仪 1 台，见图 4-6。

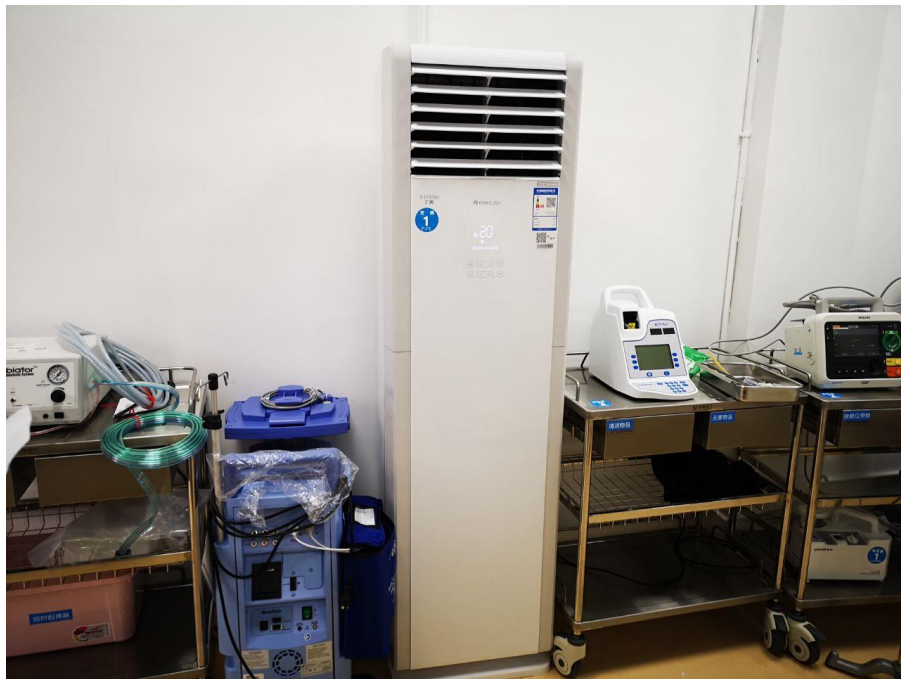
图 4-7 本项目通风装置

DSA 机房采用机械通拍风装置进行通风换气，DSA 开机运行时，产生的射线与空气中氧气相互作用可产生少量的臭氧 ( $O_3$ )，臭氧常温下可自行分解为氧气，少量的臭氧 ( $O_3$ )对周围环境影响较小，通过风机抽出后在楼顶排放。DSA 机房通风装置见图 4-7。

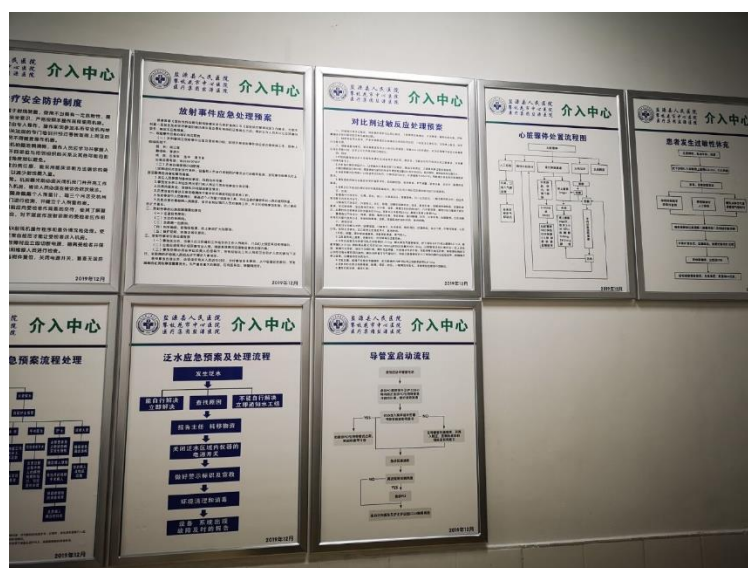
图 4-8 制度上墙

以上辐射安全与防护管理制度能够满足《放射性同位素与射线装置安全和防护条例》和《放射性同位素与射线装置安全许可管理办法》的相关要求。辐射安全规章管理机构及制度详见附件 5。
